# Aus der Instandhaltungspraxis: "Lead Fouling" auch heute noch ein Thema

Holger Dachsel

Bei der Überholung von Kolbentriebwerken treten hin und wieder besondere Schadensbefunde auf: Ein Auslassventil zeigte massiven Korrosionsangriff im Übergangsbereich von Ventiltulpe und Schaft. Im Rahmen der Schadensuntersuchung konnte massive Bleikorrosion ermittelt werden!

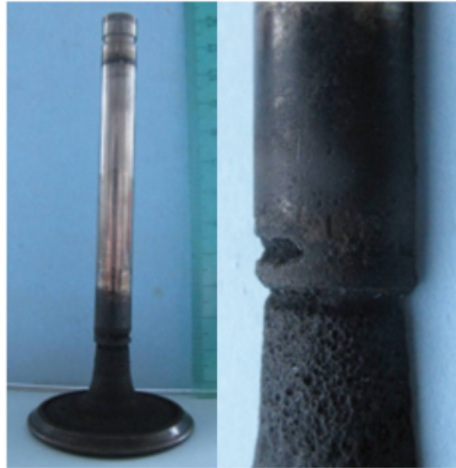
Bei der Demontage der Kolbenflugtriebwerke finden sich hin und wieder sehr auffällige Befunde, so auch in diesem Fall: Der untere Schaftbereich eines Auslassventils zeigte massive Schädigung mit einer deutlich sichtbaren Querschnittsverringering und extrem rauher, dunkelgrau gefärbter Oberfläche.

Abb 1: (a) Schadbauteil im ausgebauten Zustand, (b) Kritischer Oberflächenzustand im Übergangsbereich zum Schaft (rechts)

1. Das auffällige makroskopische Schadensmerkmal ist eine **signifikante Durchmesserverringering des Auslassventils**

besonders im **Übergang von der Ventiltulpe zum Ventilschaft aufgrund von Materialverlusten**. Dies geht mit **Dunkelfärbung des Ventiltulpen- und -bodenbereichs** einher. Die Schädigung ist **am Übergang von Ventiltulpe in den Ventilschaft besonders ausgeprägt**, einem Bereich, in dem der Abgasstrom eine starke Umlenkung erfährt.

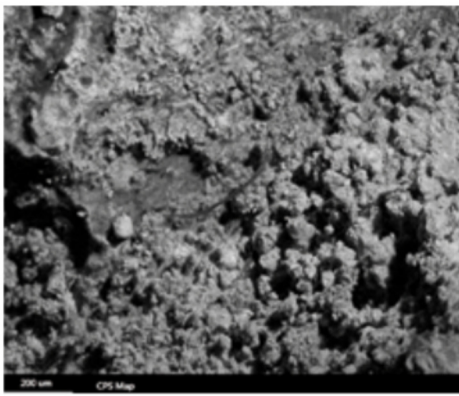
3. Die anthrazitfarbene bis schwarze Oberflächenstruktur im **Schadbereich (Ventilkegel) scheint ausgeprägt porös und schwammartig**.

Abb 2a: REM Aufnahme der Oberflächenstruktur im Schadensbereich

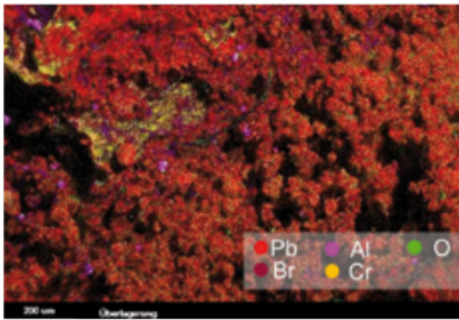
- a. Normzusammensetzung im Kernbereich: Der Strukturwerkstoff des Ventils liegt innerhalb der Spezifikation des Nickelbasiswerkstoffs *Nimonic 80*
- b. **Massive Bleibelegung** mit Bromanreicherungen auf dem verbleibenden Bauteil
- c. Eine Nickel-Verarmung in der Chromreichen Randschicht
- d. Durchbrochene Oxidschicht
- e. Brom-Anreicherung auf der Belagschicht

Abb 2b: Gleiche REM Aufnahme mit EDX Mapping, massive Blei-Brom-Belegung ausweisend

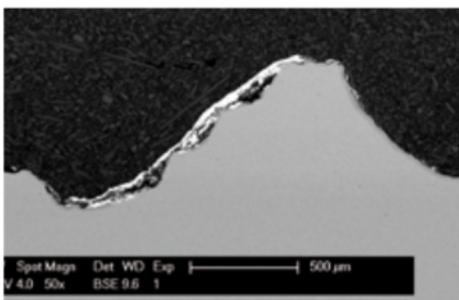
Abb 3: Massive Bleibelegung besonders auf der Anströmseite nach bereits fortgeschrittenem Materialabtrag (weiß erkennbarer Belag: Blei)

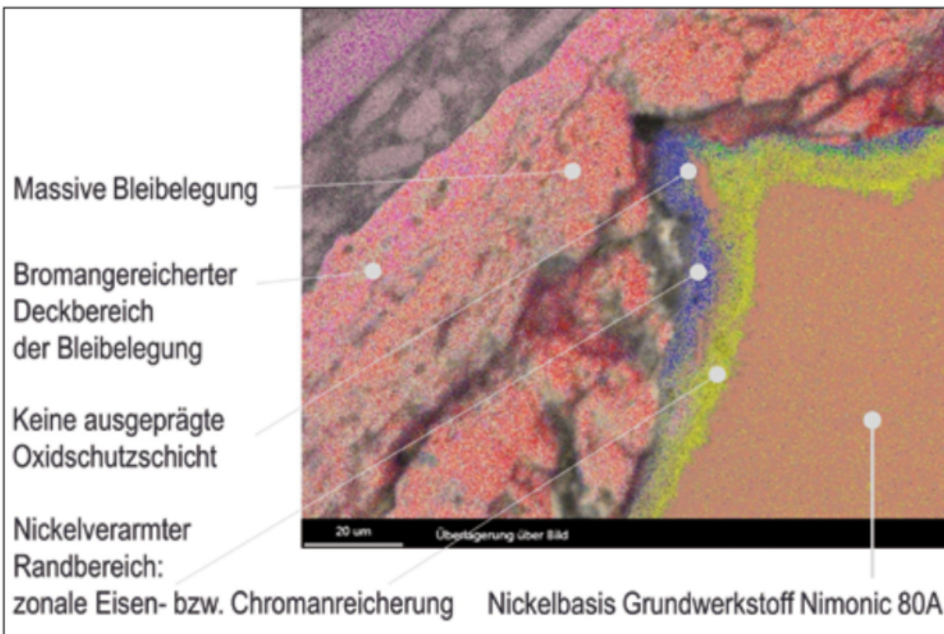
Abb 4: Details des fortgeschrittenen Angriffs durch Bleikorrosion mit Grundwerkstoffverarmung nach Auflösung der oxidischen Schutzschicht

- kommt es dann – nach lokaler **Auflösung der Oxidschutzschicht** – zu metallischem Kontakt von Nickel und Blei.
- Es bilden sich **niedrigschmelzende Ni-Pb-Phasen**, die dann **abgetragen werden können** und zu einer allmählichen Zersetzung des Abgasventils von der Oberfläche her führen.

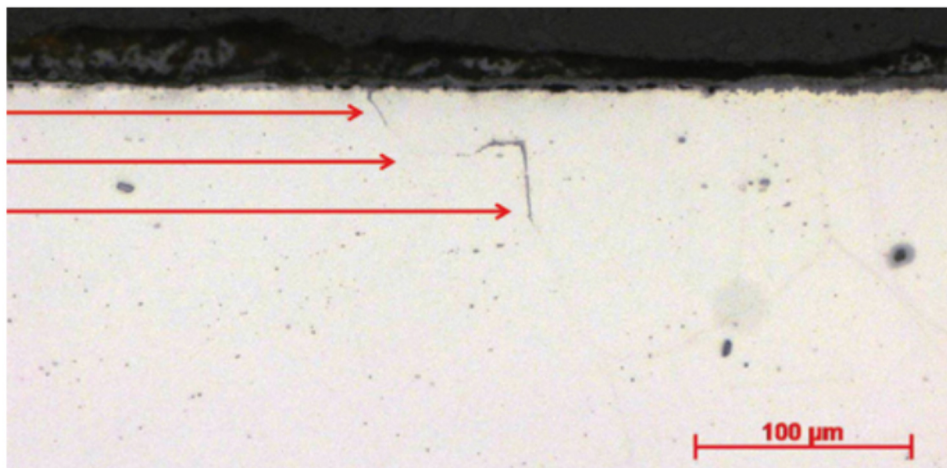
6. Befund-Hinweise auf Korngrenzenangriff mit Spannungsrisskorrosion / **SCC (Stress Corrosion Cracking) mit signifikantem Interkristallinen Anriß** Im Übergang zum Schaftbereich.

Abb 5: Interkristalliner Anriss des Ventils

- lange Steigflugphasen handbuchgemäß – sofern möglich – nicht mit maximal zulässiger Vollast und bei möglichst intensiver Motorkühlung zur Vermeidung oder Minimierung extrem heißer Betriebsweisen durchzuführen,
- das Sinkflugmanagement handbuchgemäß mit Triebwerksleistungen deutlich oberhalb der Leerlaufleistung zu Vermeidung extrem kühler Betriebsweisen durchzuführen,
- die Anreicherung des Gemisch im Sinkflug handbuchgemäß möglichst spät zu beginnen, um extrem kühle Betriebsweisen zu vermeiden oder zu minimieren
- bei solchen besonderen Betriebsprofilen präventive Ventilinspektionen zum Beispiel durch Boroskopie in engeren Intervallen als luftrechtlich gefordert ergänzend vorzusehen.
